Bijlage 13. Beperkte evaluatie van de effecten van de storm van 1-11-2006

B13.1 Inleiding

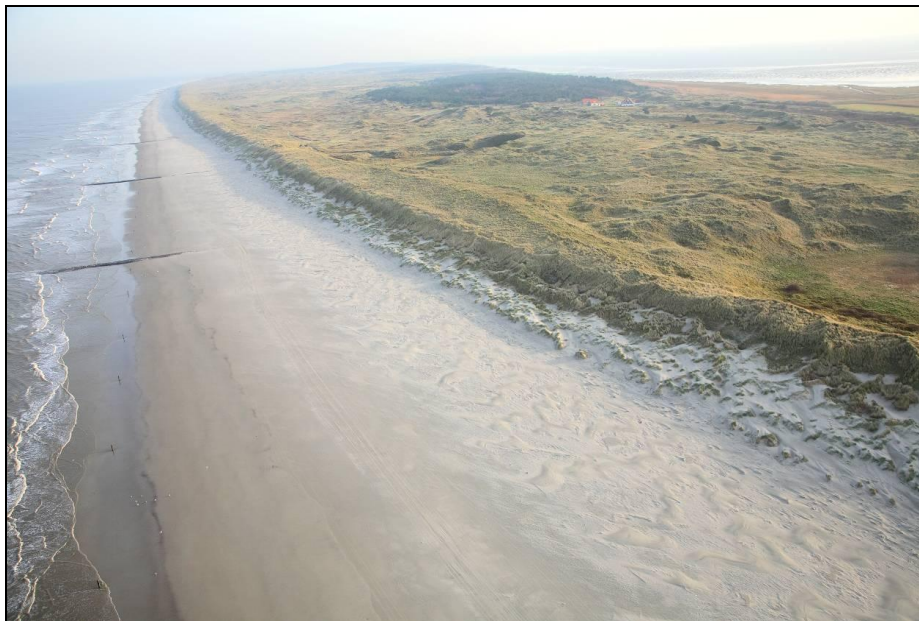
Foto: RWS, J. van Hout Luchtfotografie. Fotonummer 08. De zeereep ten westen van km 45 is schadevrij. Embryoduinen hebben de storm goed doorstaan.

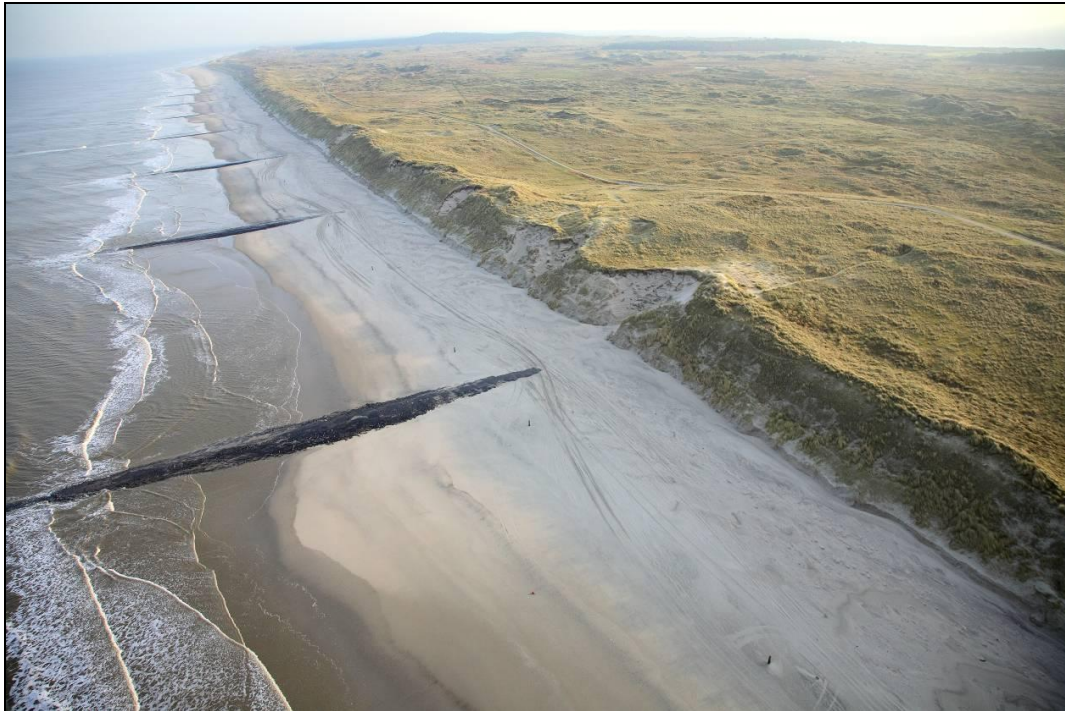
Foto: RWS, J. van Hout Luchtfotografie. Fotonummer 23. Zeereep met stuifkuilen tussen 43.3 en 47.5. Als gevolg van de storm is een klein klif ontstaan.

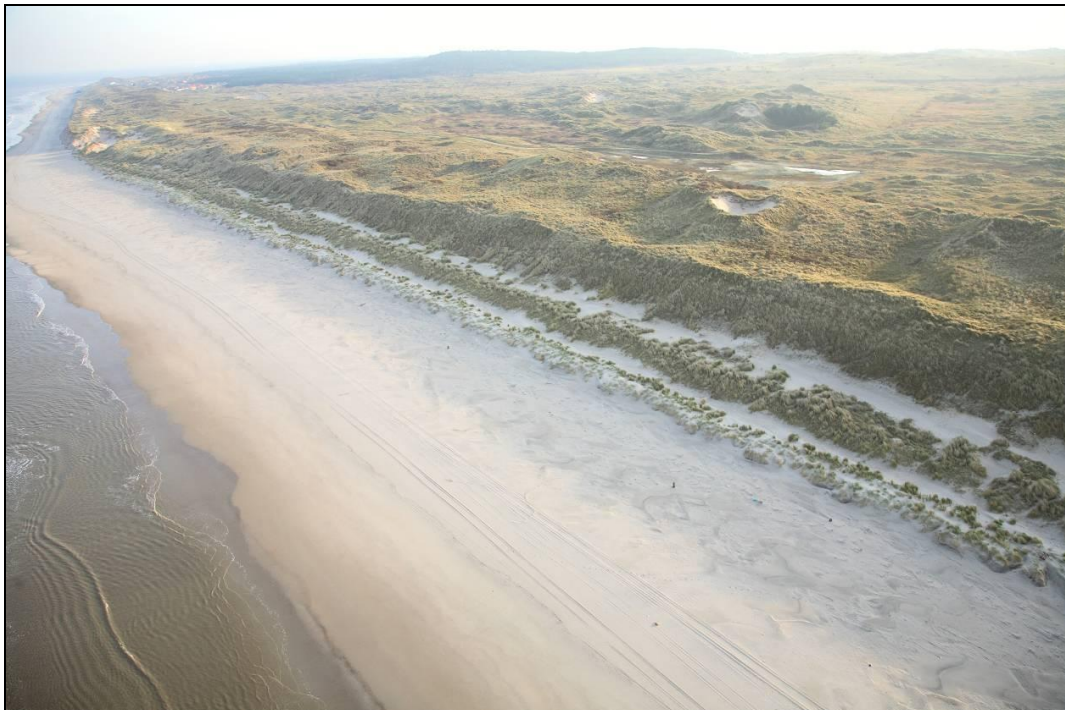
Foto: RWS, J. van Hout Luchtfotografie. Fotonummer 33. Geen schade aan zeereep en embryoduinen tussen km 47.5 en 48.5

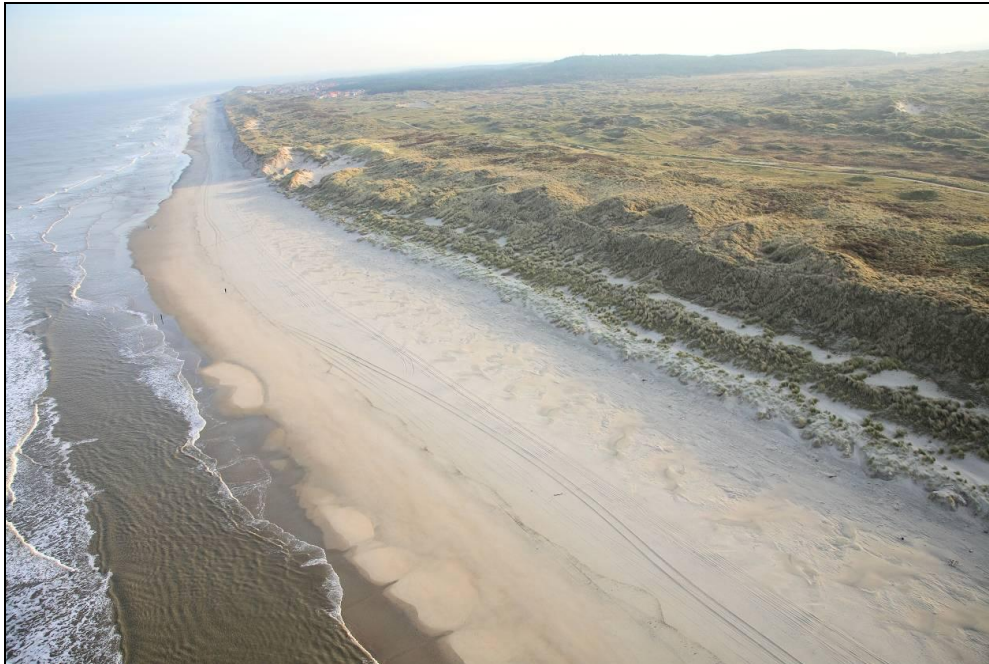
Foto: RWS, J. van Hout Luchtfotografie. Fotonummer 34. Ten westen van de grote kuil bij km 48.90 is de zeereep onbeschadigd, ten oosten (links op de foto) is er een klif ontstaan.

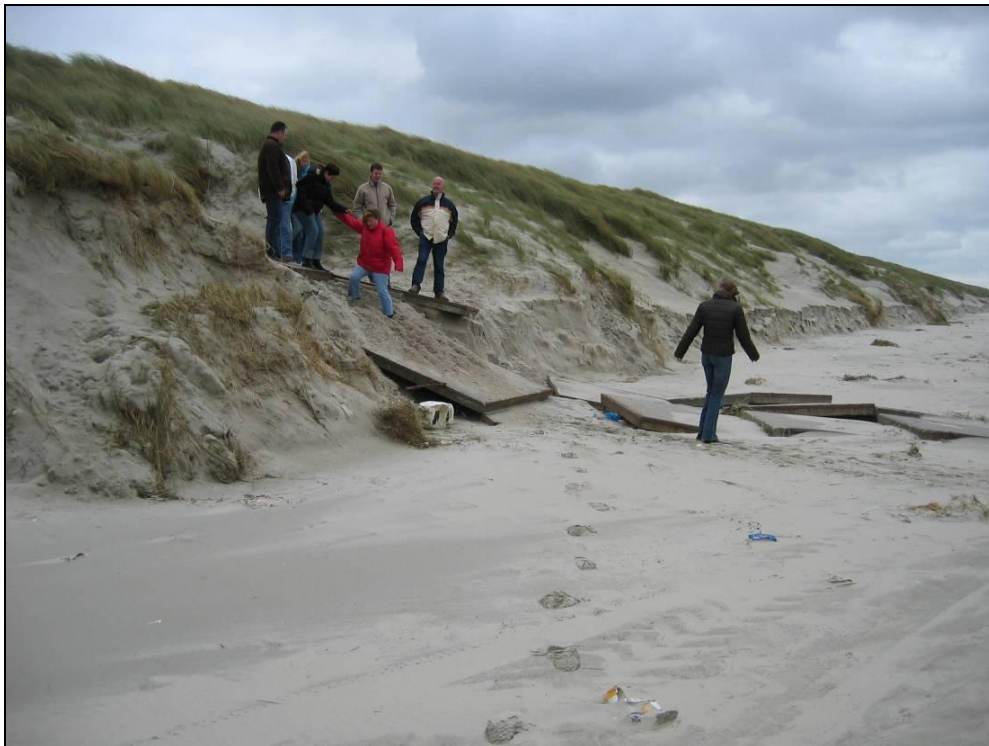
Foto: Henno Nieuwenhuis, gemeente Vlieland. Afslag bij de strandovergang pad van 20. Het klif is 1-3m hoog. De schade aan de zeereep is beperkt. De lange termijn effecten zullen pas zichtbaar worden na een langere periode, waarin het gedrag van het duin t.o.v (meer) stormen en de verdere ontwikkeling van stuifkuilen zichtbaar is geworden. In het voorjaar van 2007 is door aanstuiving een deel van de afslag alweer 'hersteld'.

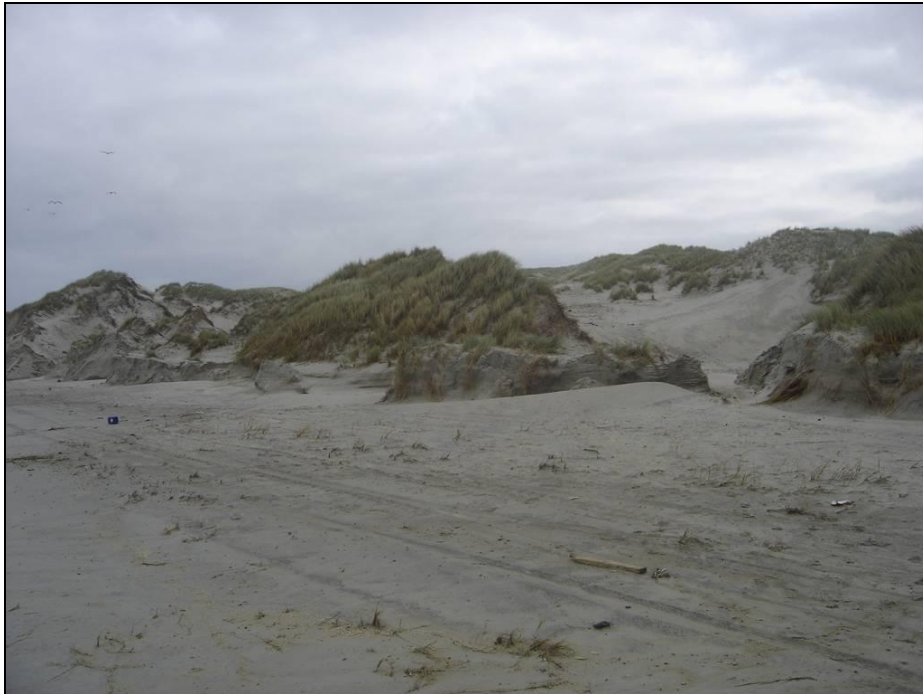
Foto: Jan Roelof Witting, Rijkswaterstaat. De grote stuifkuil bij 48.90.
Aan de noordkant is de zeereep flink gehavend. Door afslag is de opening in de kuil iets groter geworden (zie foto hoofdrapport). De dynamiek in de kuil is verder niet veranderd. Er is geen sprake van extreme verstuing geweest.

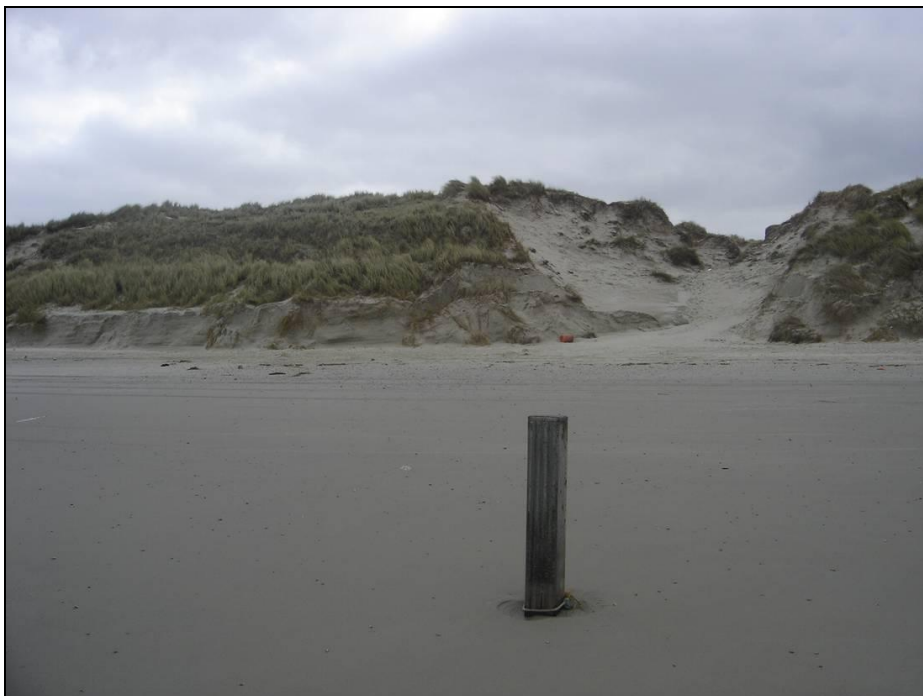
Foto: Jan Roelof Witting, Rijkswaterstaat. Stuifkuil bij dam 23, km 46.
Het klif is 2-3m hoog, en draait de stuifkuil in. De kuil is geheel geopend, en kan kerf genoemd worden. Deze kuil was vóór de storm al open naar het strand. Duidelijk zichtbaar op de foto is de betreding aan de achterste helling. Recreatie speelt hier een rol.

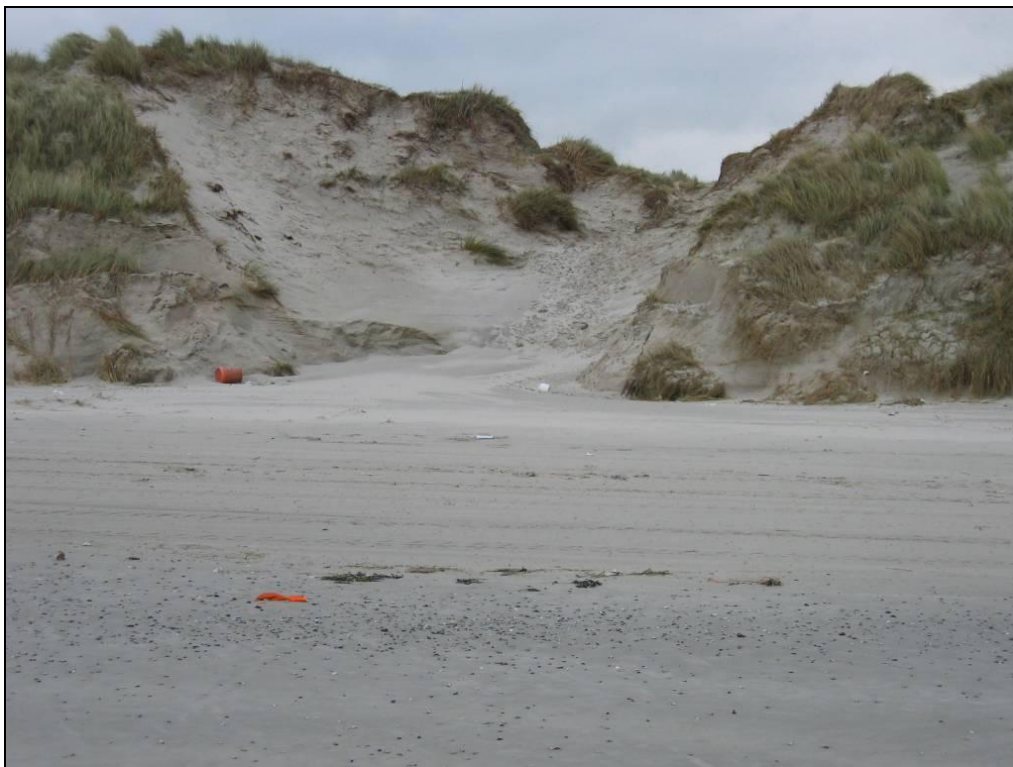
Foto: Henno Nieuwenhuis, gemeente Vlieland. Dezelfde stuifkuil als op de vorige foto, detail.

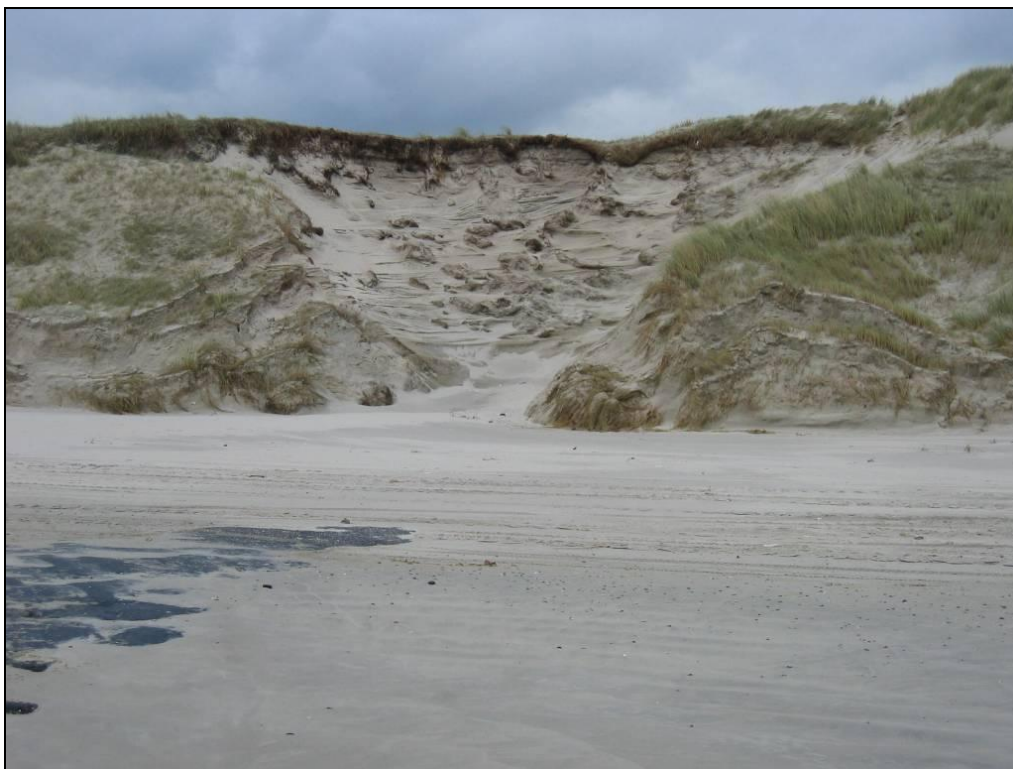
Foto: Henno Nieuwenhuis, gemeente Vlieland. Stuifkuil tussen km 46 en 47. De opening is door stormschade wijder geworden.

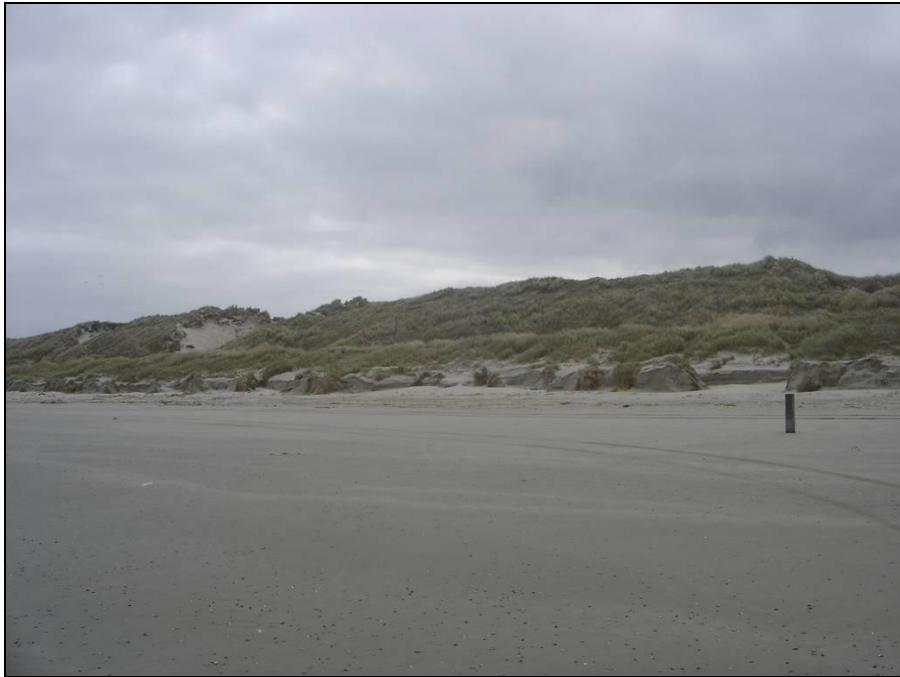
Foto: Jan Roelof Witting, Rijkswaterstaat. Stuifkuilen en afslag bij 47.72. Deze stuifkuilen zijn niet verbonden met het strand.

De schade aan de voorzijde is beperkt. Hier en daar zijn klifjes ontstaan, een groot deel van de vegetatie is achtergebleven. De ervaring leert dat door aanstuiving dit soort schade snel is verdwenen. In het voorjaar van 2007 is dit inderdaad opgetreden.

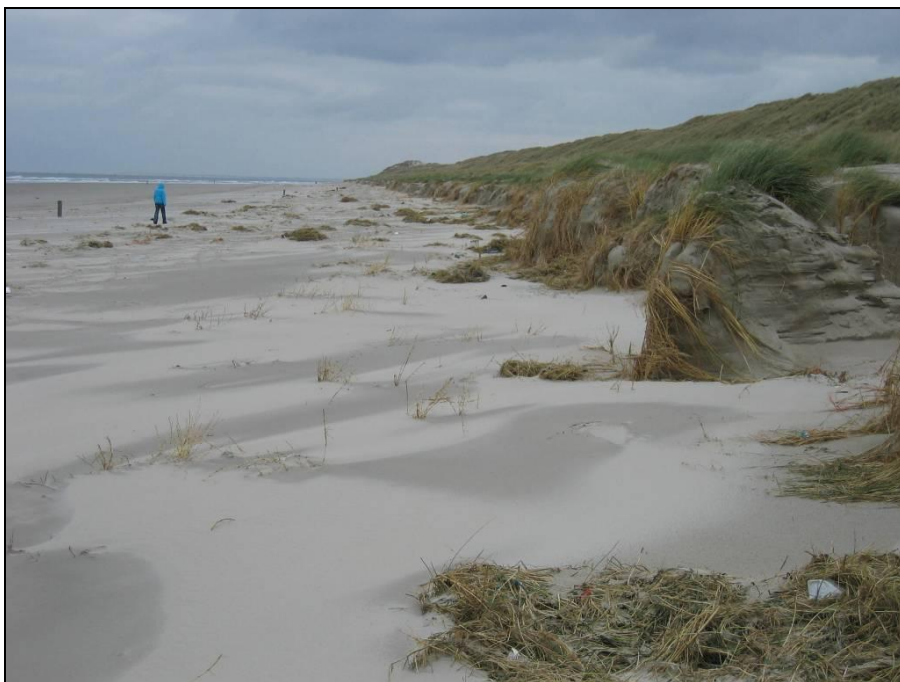
Foto: Henno Nieuwenhuis, gemeente Vlieland. Restanten van embryonale duinen tegen de duinvoet. Hoewel de duinvoet is afgeslagen is een deel van de begroeiing achtergebleven, en zal bij de eerste aanstuiving weer zand in gaan vangen. Dit proces is alweer volop aan de gang.

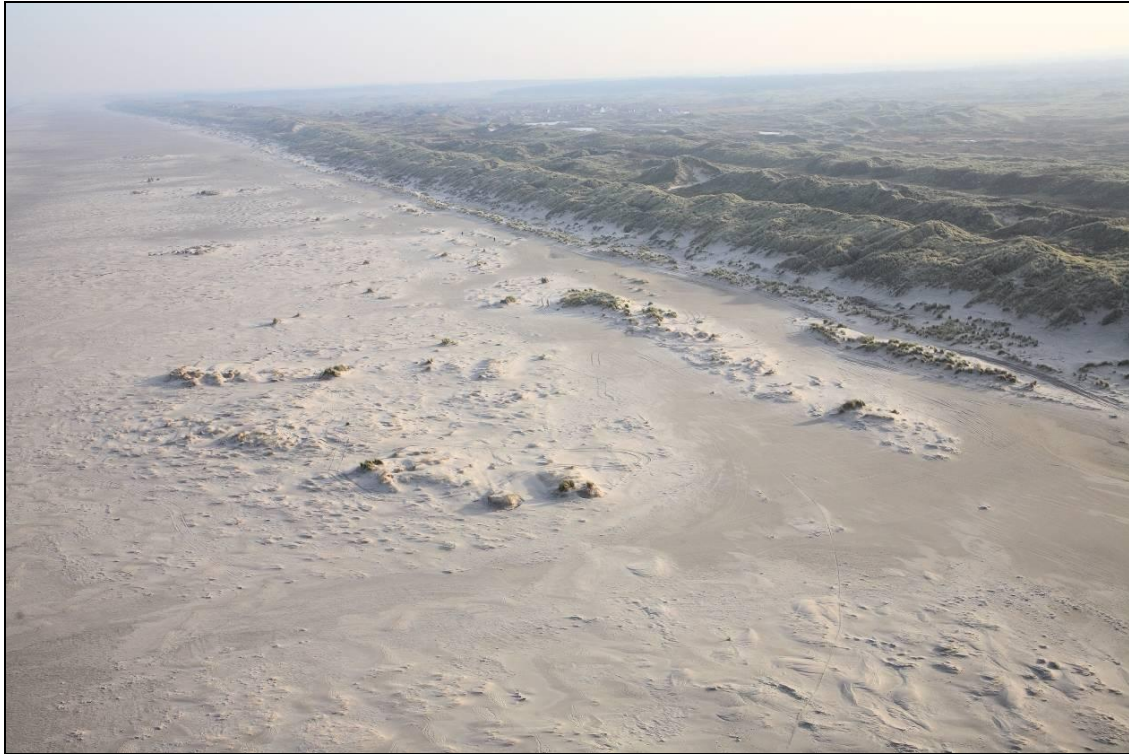
Foto: RWS, J. van Hout Luchtfotografie. Fotonummer 11. Strandduintjes zijn gedeeltelijk verdwenen of overspoeld. Vooral de hoogte is afgenomen.

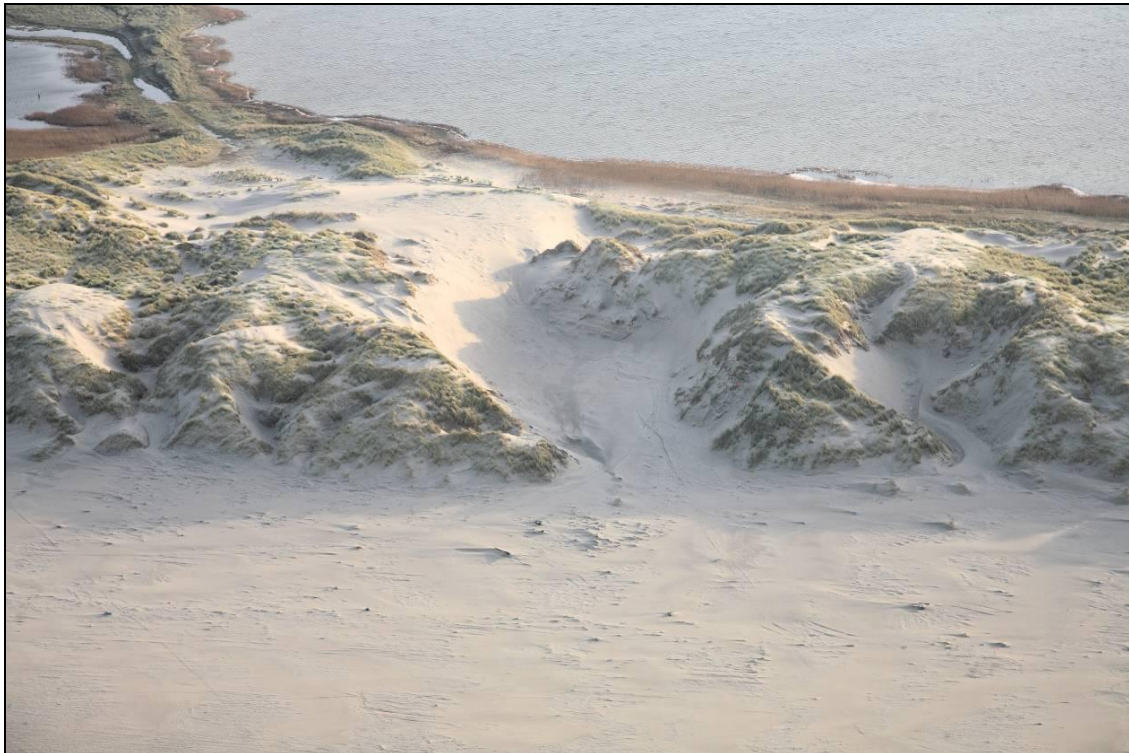
Foto: RWS, J. van Hout Luchtfotografie. Fotonummer 2. Kerf tussen km 1 en 2. Extreme overstuiving is hier vooral het gevolg van een zeer forse aanzanding op het strand.

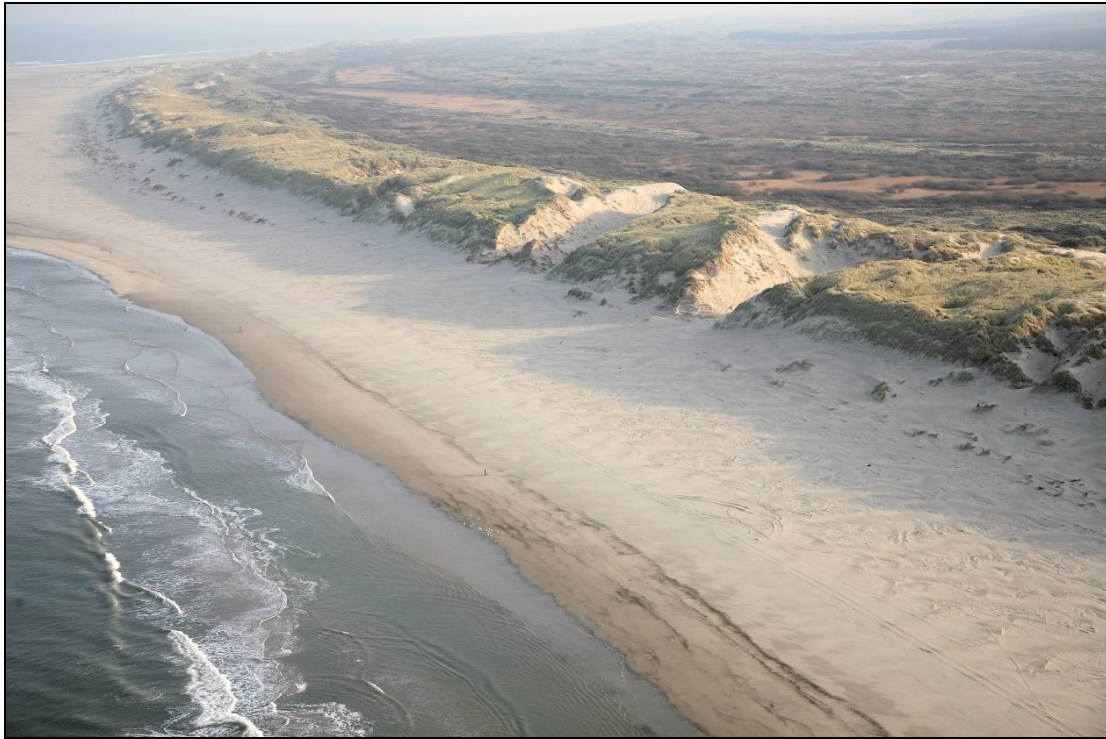
Foto: RWS, J. van Hout Luchtfotografie. Fotonummer 3. Kerven tussen km 3 en 4. Tijdens de storm is hier vrijwel niks veranderd. Er is wel uitstuiving, maar niet anders dan tijdens de voorgaande periode.

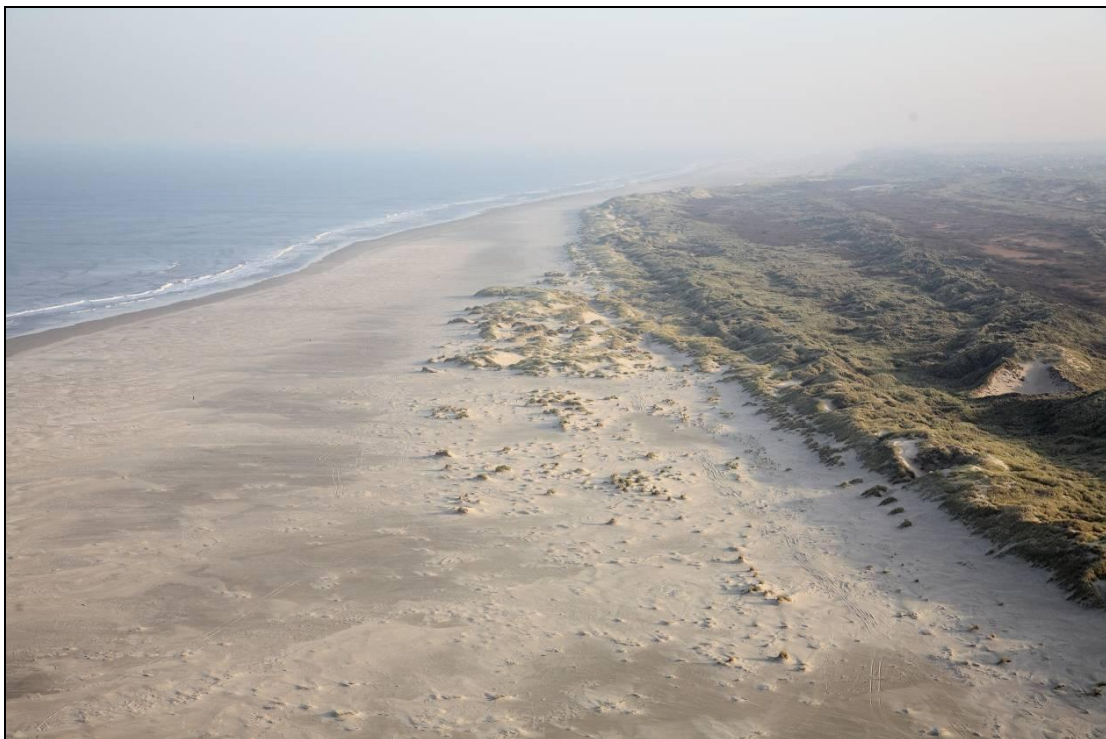
Foto: RWS, J. van Hout Luchtfotografie. Fotonummer 7. Embryoduinen bij km 5-8 zijn niet of nauwelijks aangetast door de storm.

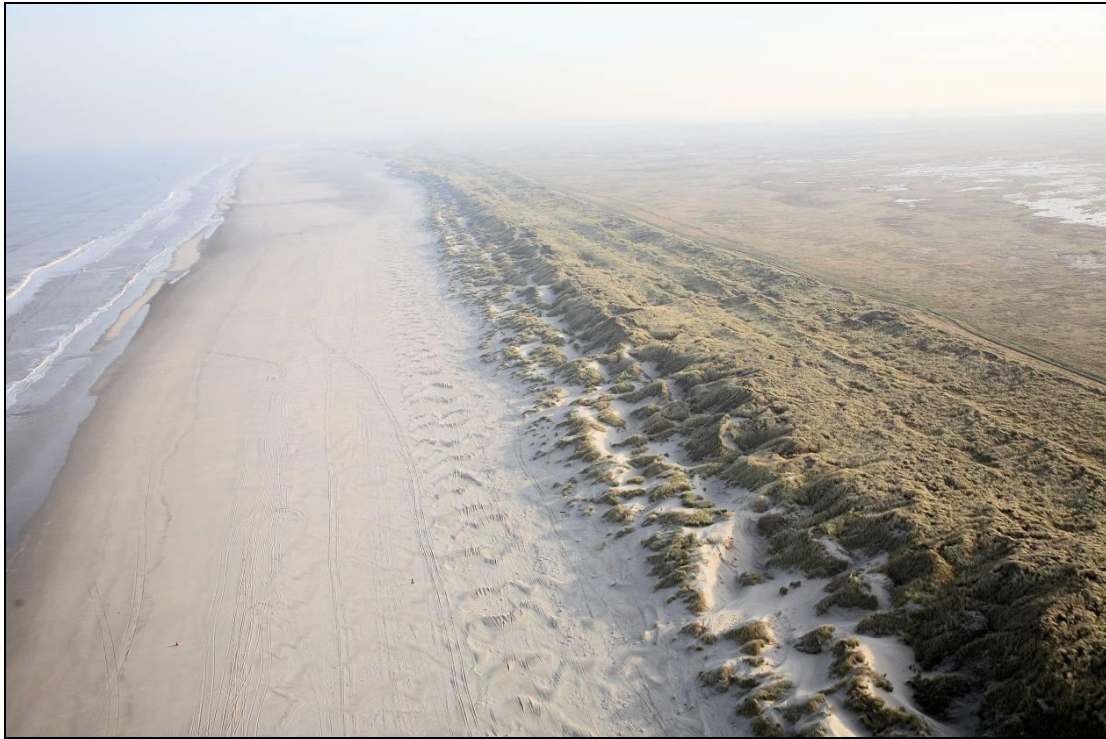
Foto: RWS, J. van Hout Luchtfotografie. Fotonummer 36. De stuifdijk ter hoogte van km 22. Geen schade door de storm. Dynamiek beperkt zich tot de voorzijde. De achterkant is geheel verward.

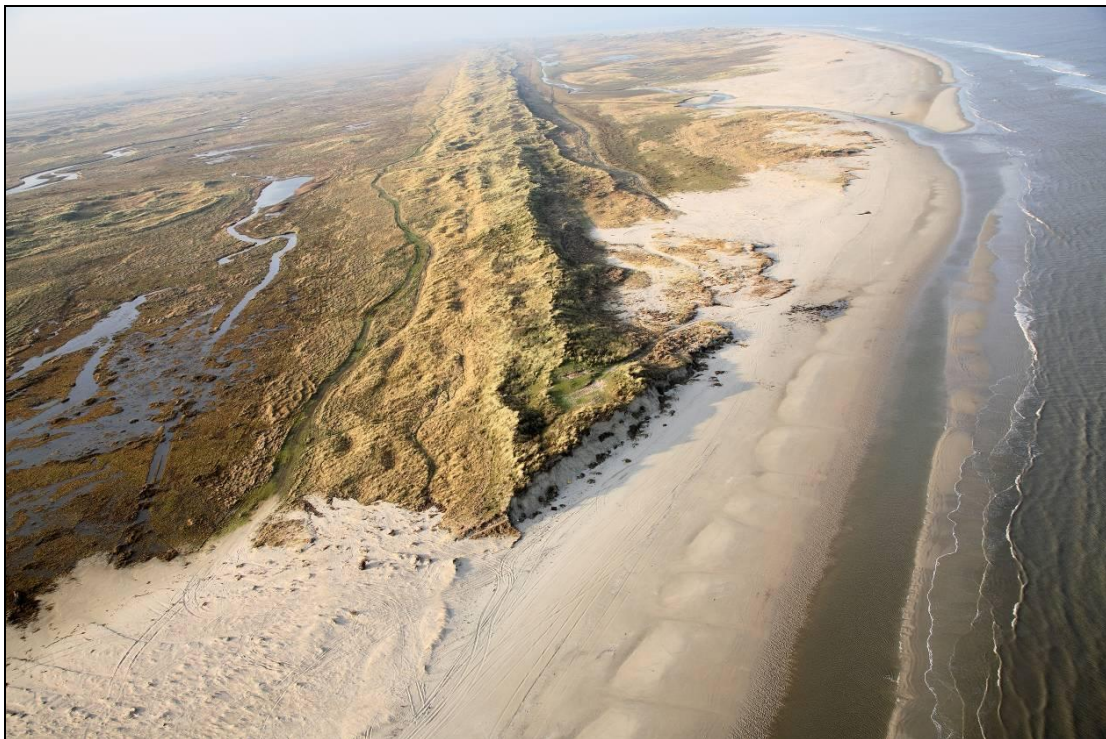
Foto: RWS, J. van Hout Luchtfotografie. Fotonummer 50. Extreme afslag aan de oostpunt. De punt van de afslagdijk is na de storm met ca 75m ingekort. Een deel van het zand is verspoeld en naar achteren verplaatst.

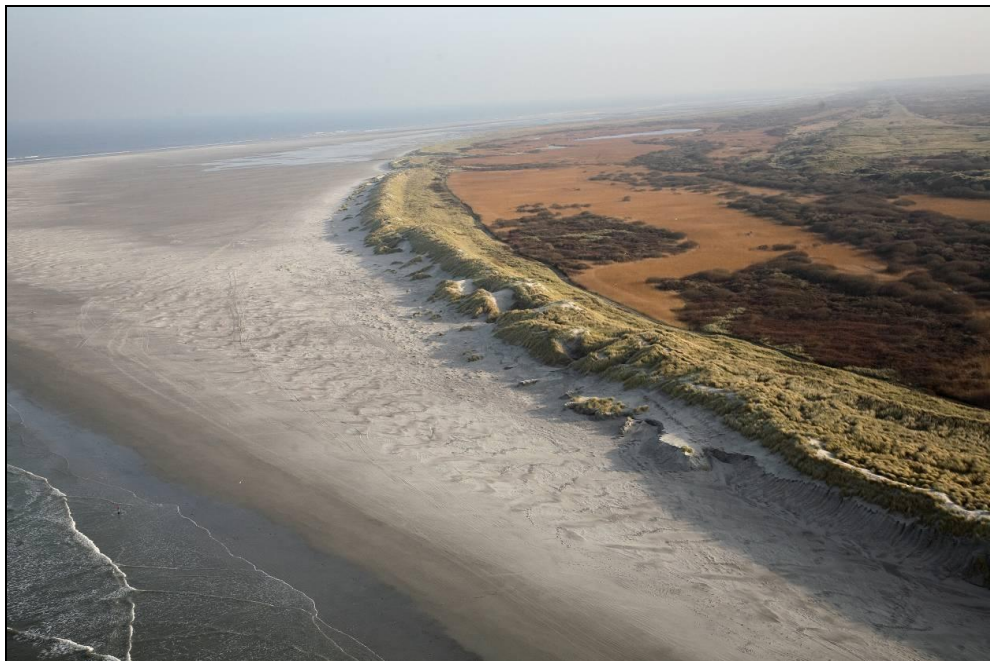
Foto: RWS, J. van Hout Luchtfotografie. Fotonummer 18. Omslag van afslag ten westen van km3.2 en geen schade ten oosten daarvan.

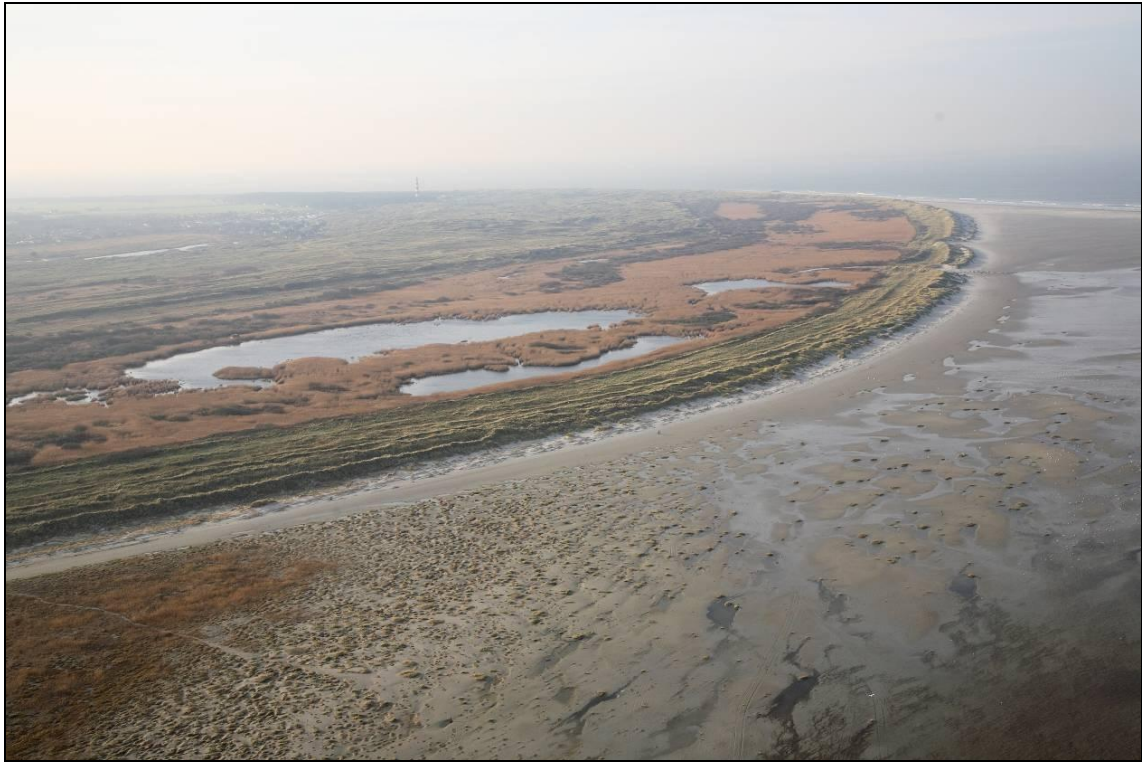
Foto: RWS, J. van Hout Luchtfotografie. Fotonummer 31. De dynamisch beheerde kust tussen km 3 en 5.

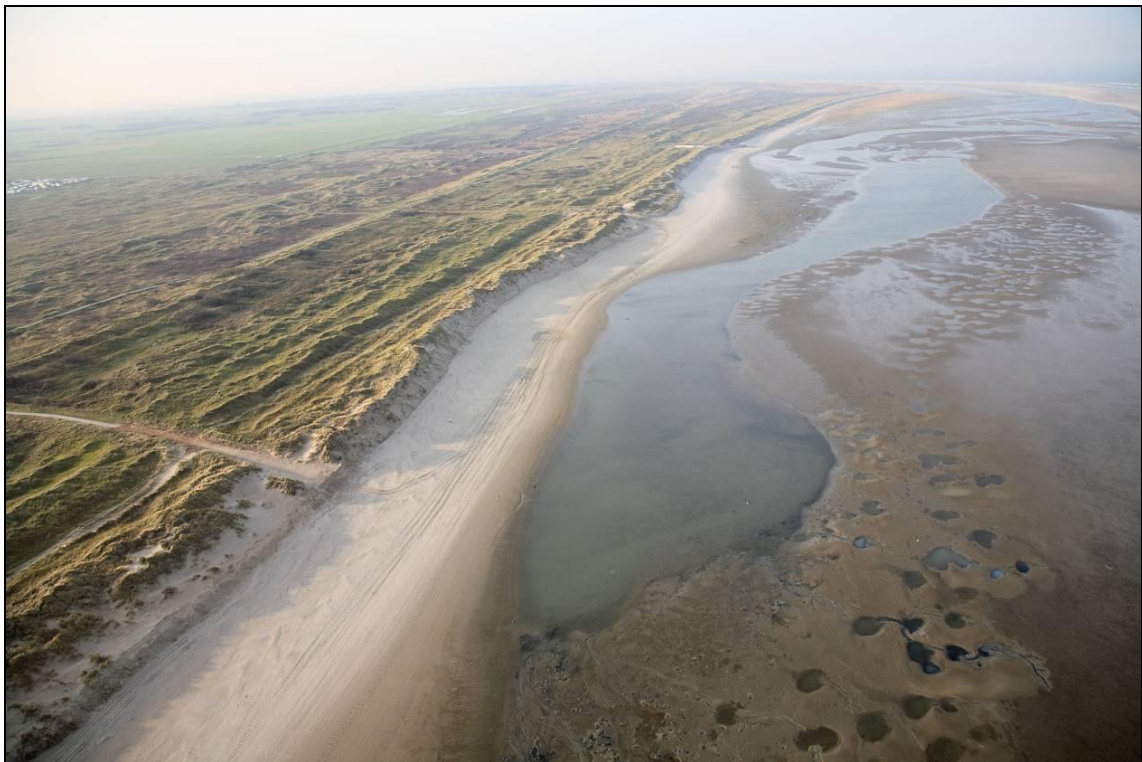
Foto: RWS, J. van Hout Luchtfotografie. Fotonummer 42. Afslag tussen km 7 en 8.

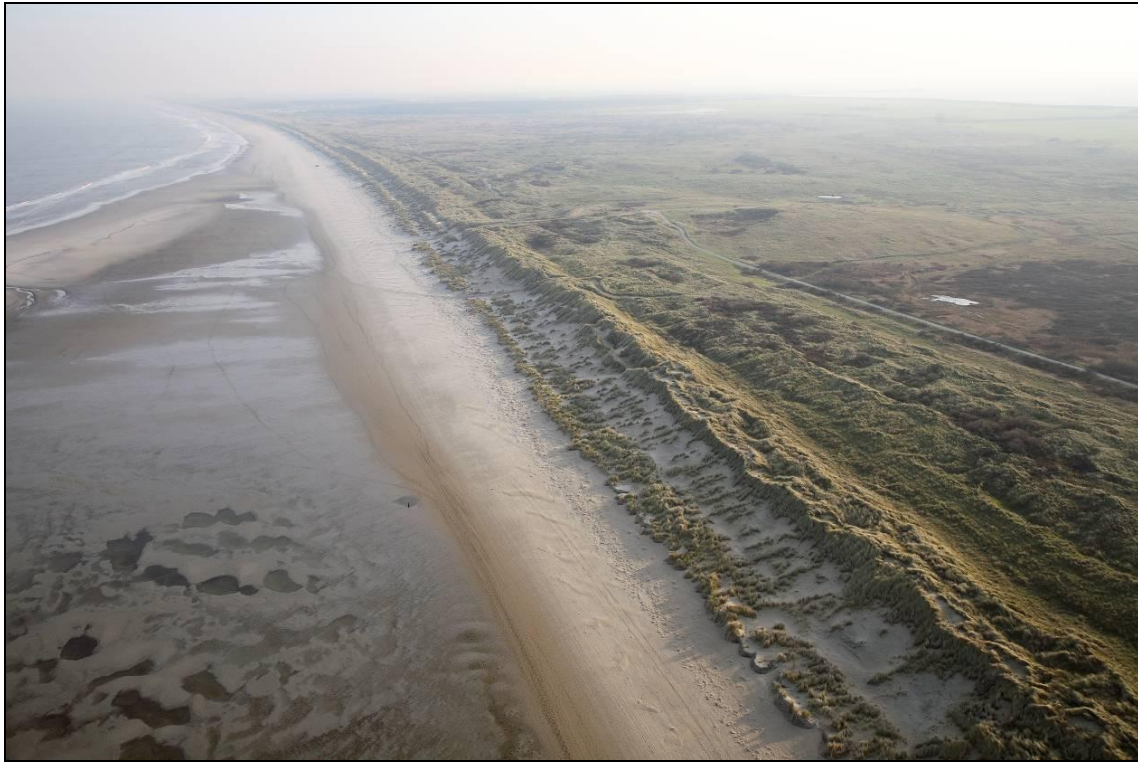
Foto: RWS, J. van Hout Luchtfotografie. Fotonummer 43. Omslag van afslag ten westen van km8 naar onbeschadigd ten oosten daarvan.

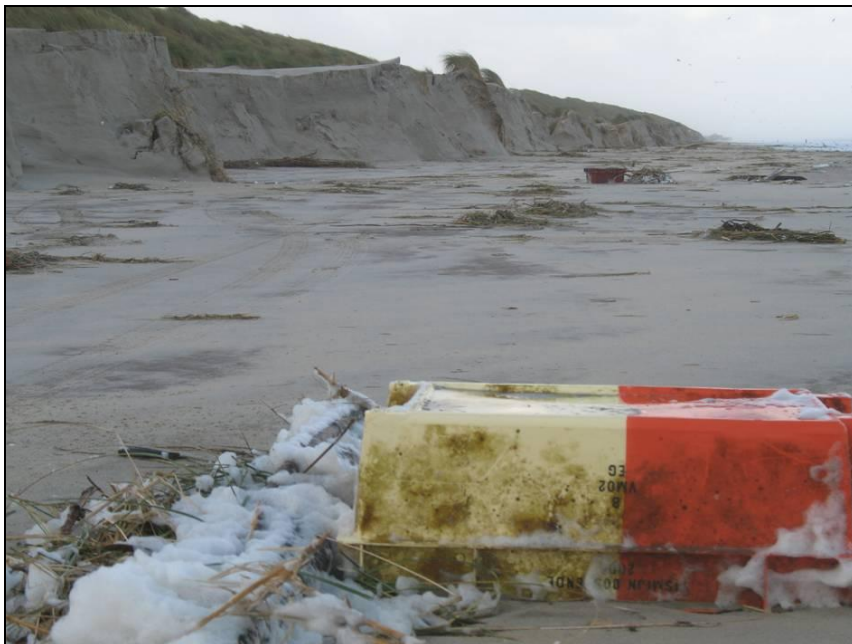
Foto: Johan Krol, natuurcentrum Ameland. Afslag bij km 17.
Dit zijn de grootste kliffen die op de foto's te zien zijn. Op het strand liggen nog restanten van de vegetatie.

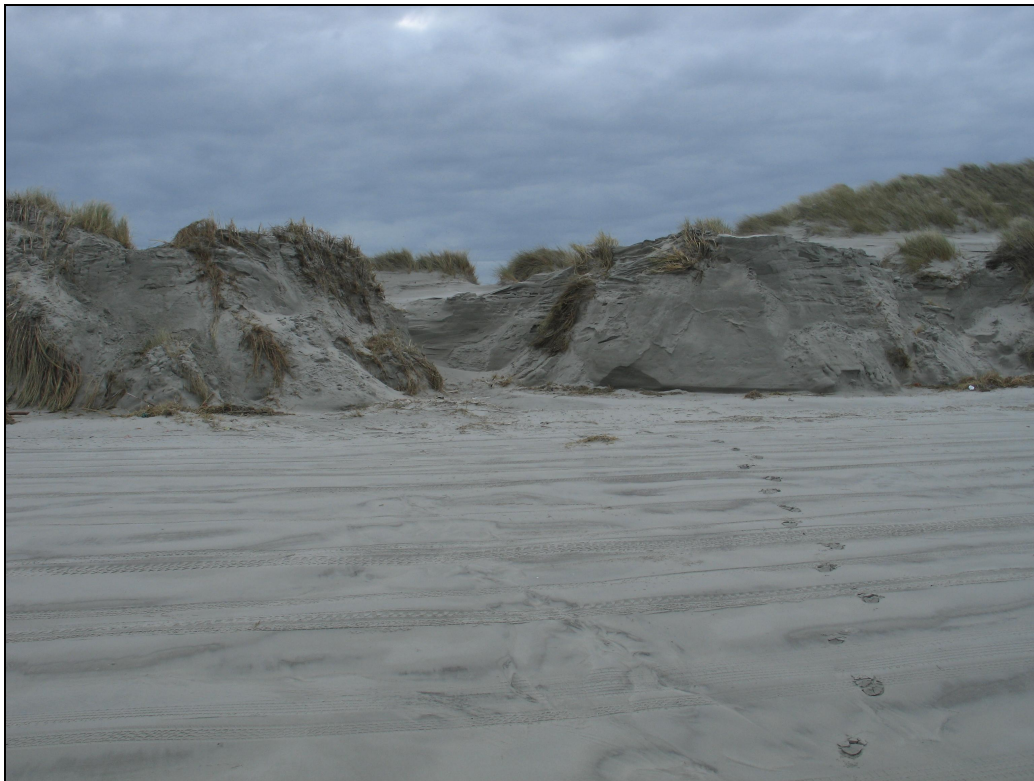
Kliffen bij km 20.

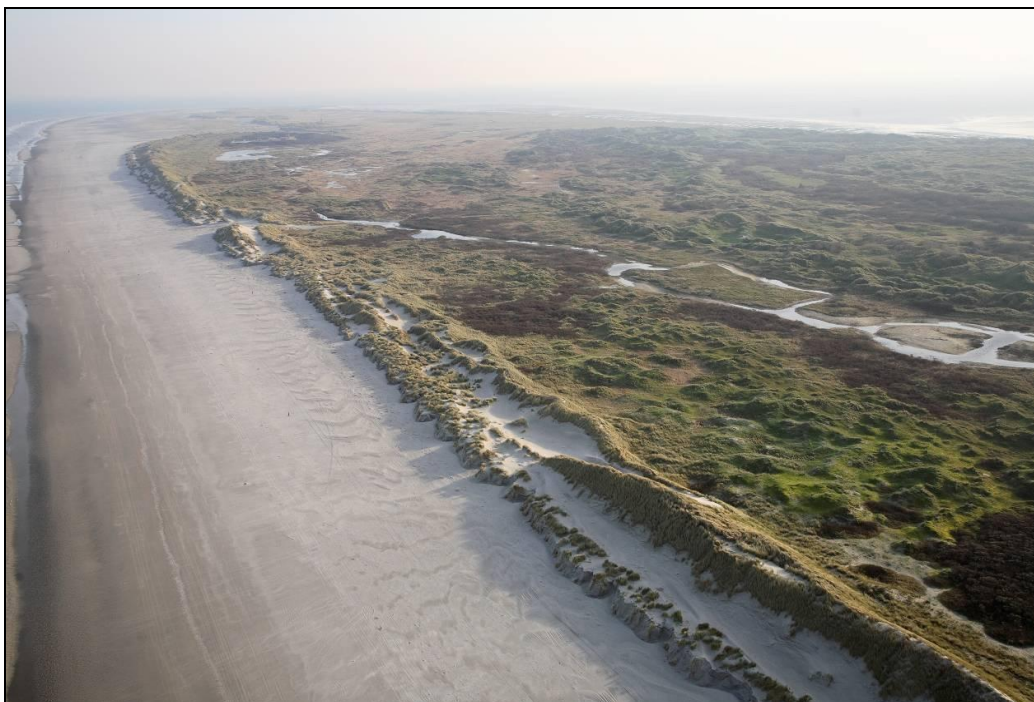
Foto: RWS, J. van Hout Luchtfotografie. Fotonummer 103. Afslag ter hoogte van het plagproject van It Fryske Gea.

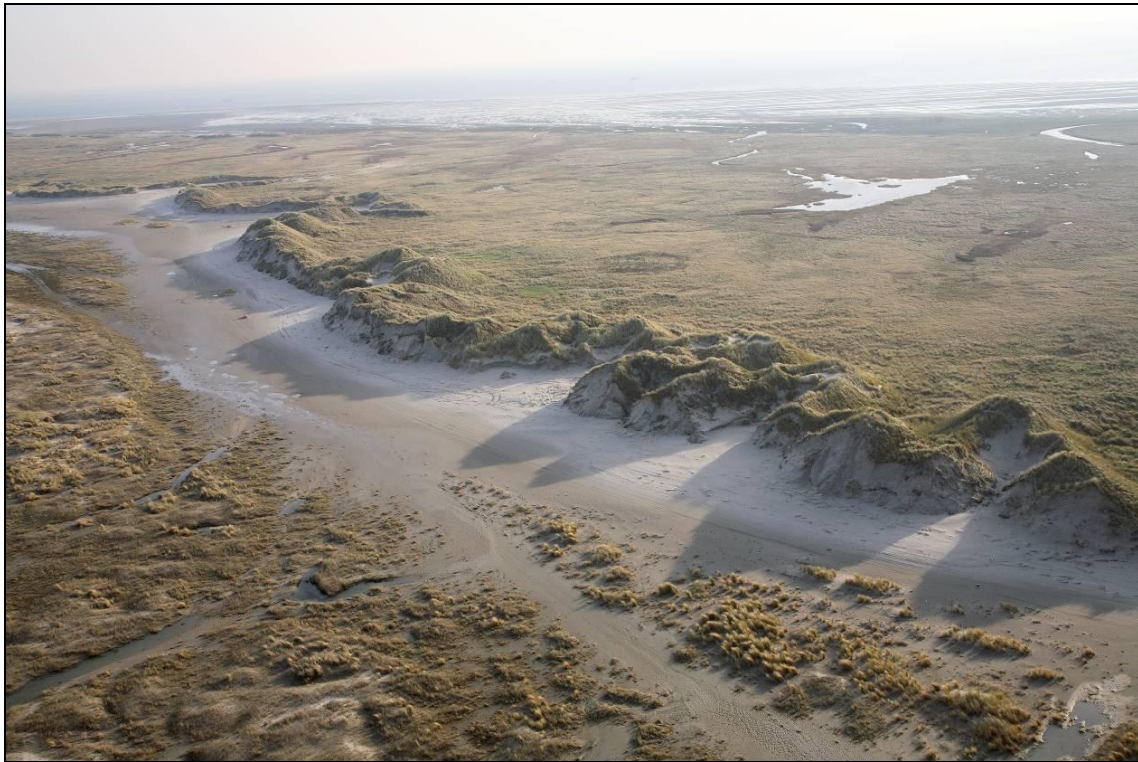
Foto: RWS, J. van Hout Luchtfotografie. Fotonummer 116. Groen strand en gekerfde zeereep met actieve kliffen, hier en daar onderbroken door washovers. Km 23.

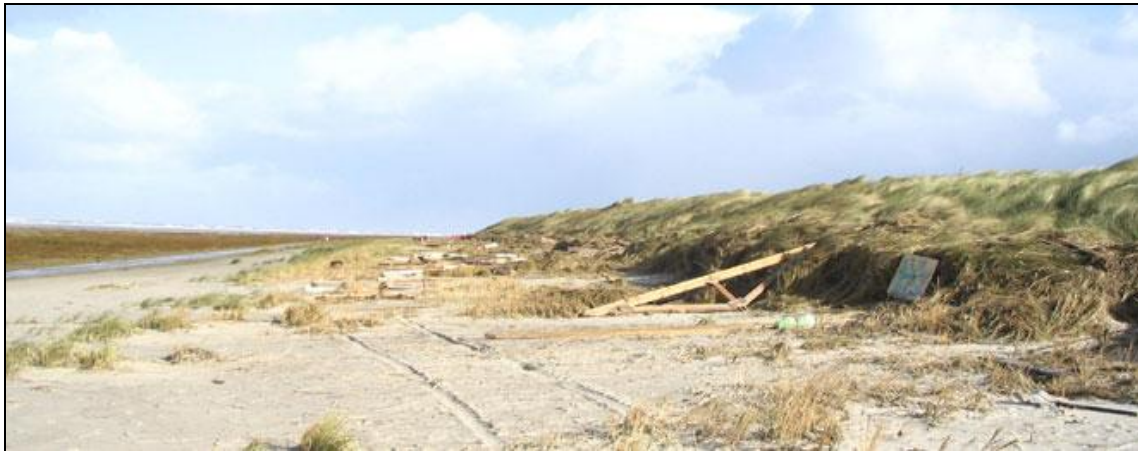
Foto: website Schiermonnikoog. Afslag bij de Badweg.

De vegetatie op het groene strand heeft stand gehouden. Ook de vegetatie bij de duinvoet lijkt weinig gehavend.

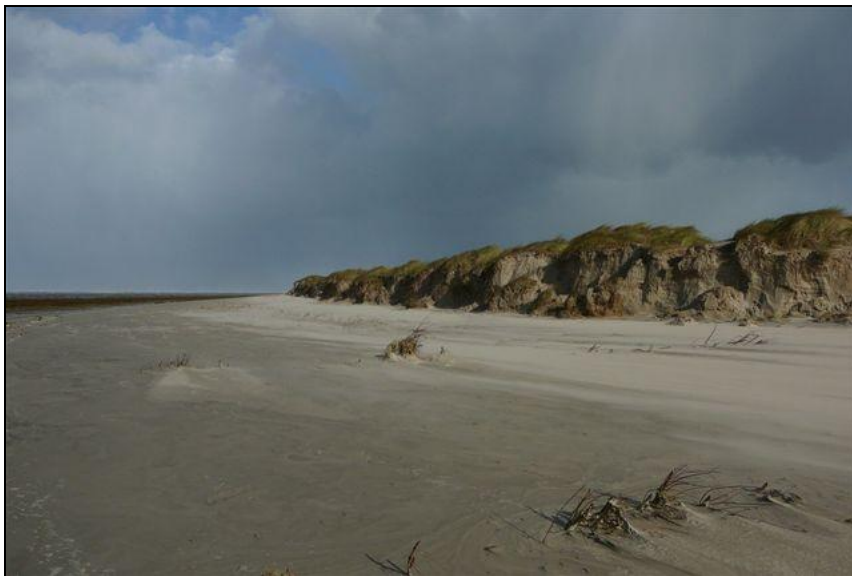
Foto: Keimpe Knijft, Rijkswaterstaat. Afslag op het Westerstrand.

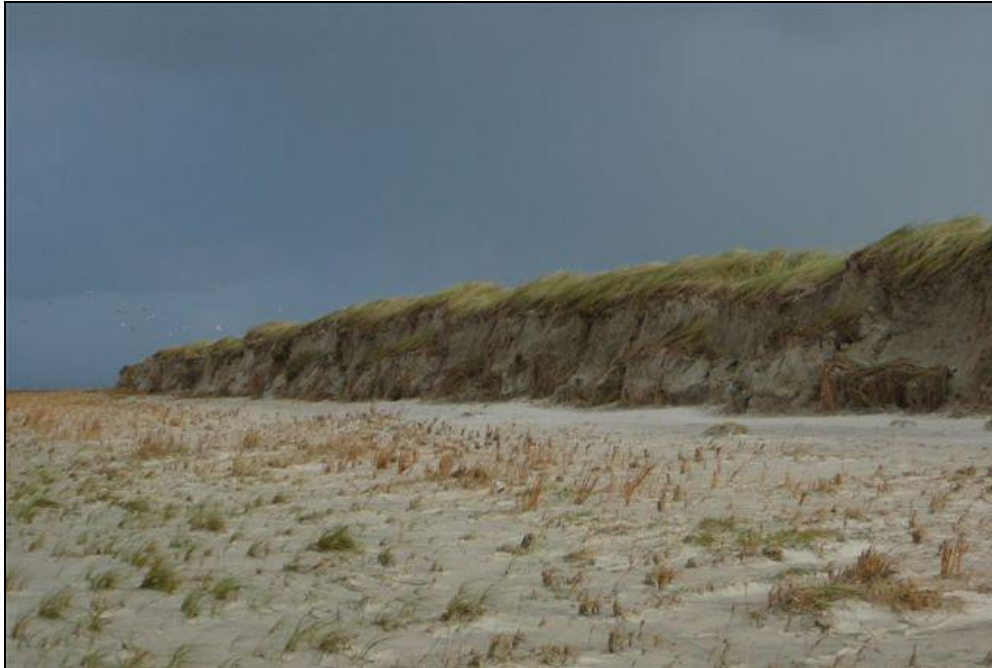
Foto: Keimpe Knijft, Rijkswaterstaat. Afslag op het Westerstrand.
Een groot deel van de begroeiing op het strand heeft de storm overleefd. Dankzij de begroeiing zal de duinvoet zich bij aanstuiving weer snel kunnen herstellen.

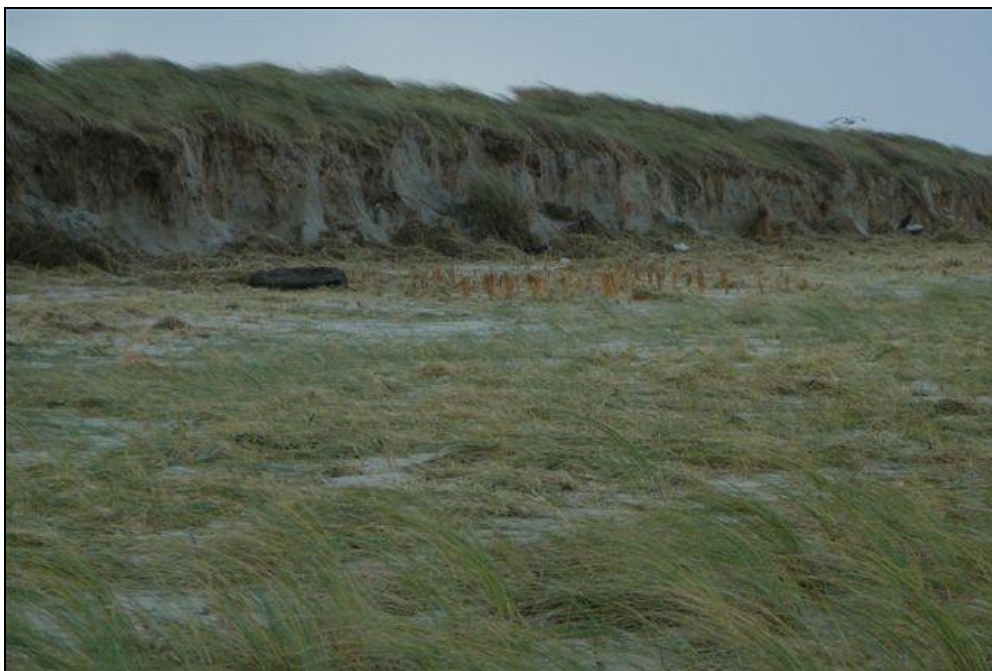
Foto: Keimpe Knijft, Rijkswaterstaat.
Ook op dit plaatje is duidelijk te zien dat het strand ondanks de afslag nog helemaal begroeid is. Het is niet duidelijk hoe dat precies gebeurt. Het zand spoelt blijkbaar tussen de begroeiing weg. Reiken de wortels zo diep dat ook bij het verdwijnen van 2m zand er nog wortels achterblijven? Het is in ieder geval duidelijk dat de begroeiing op het strand de stormvloed redelijk tot goed weerstaat, en een uitstekende basis biedt voor snel herstel.
