Bijlage 13. Beperkte evaluatie van de effecten van de storm van 1-11-2006

B13.1 Inleiding

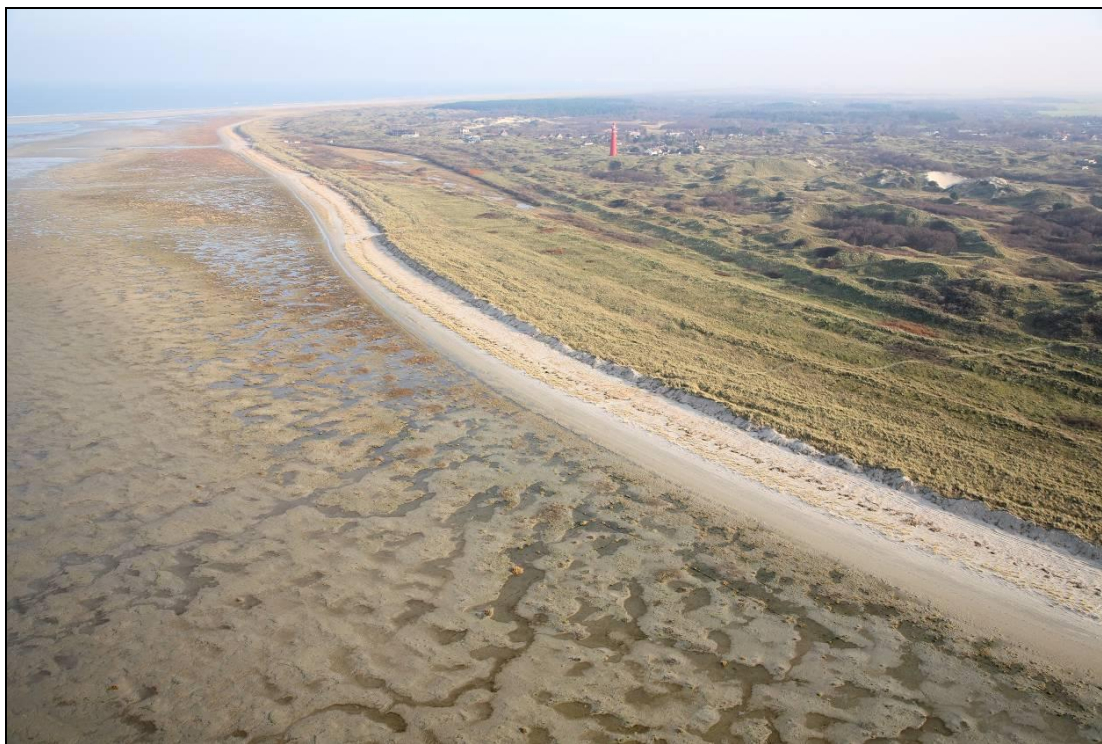
Foto: RWS, J. van Hout Luchtfotografie. Fotonummer 10. Afslag bij het Westerstrand.

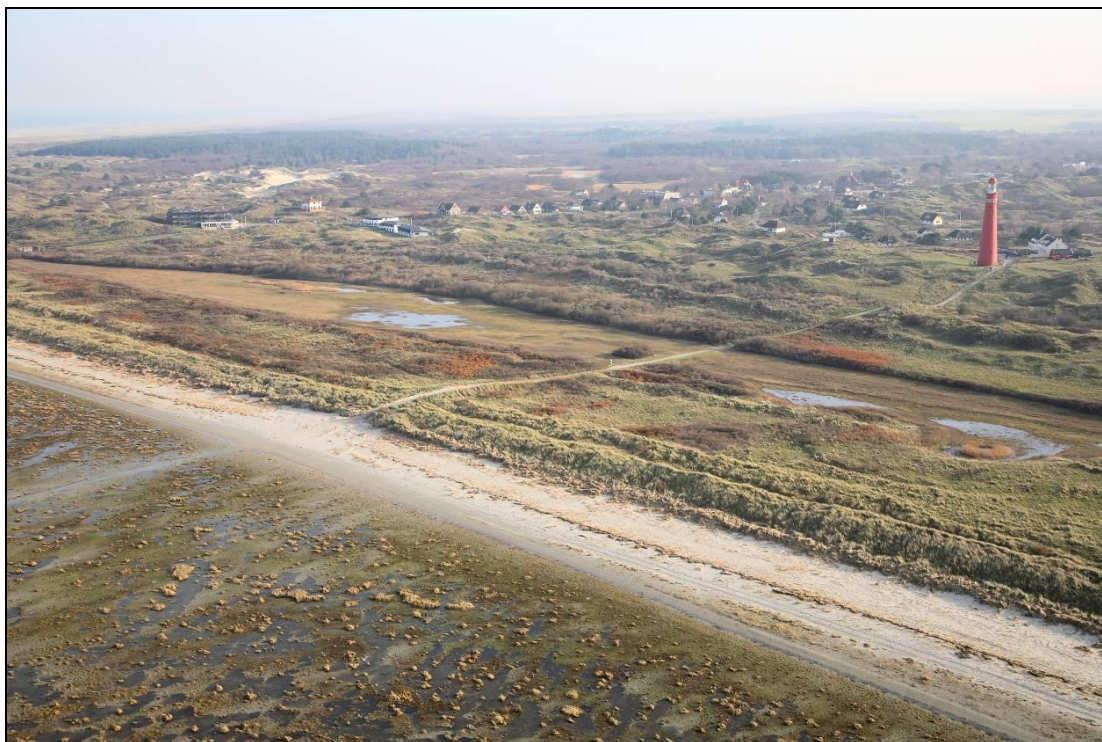
Foto: RWS, J. van Hout Luchtfotografie. Fotonummer 12. Afslag bij het Westerstrand. Vóór de nieuwe duinvoet is een rand met oude aanplant herkenbaar.

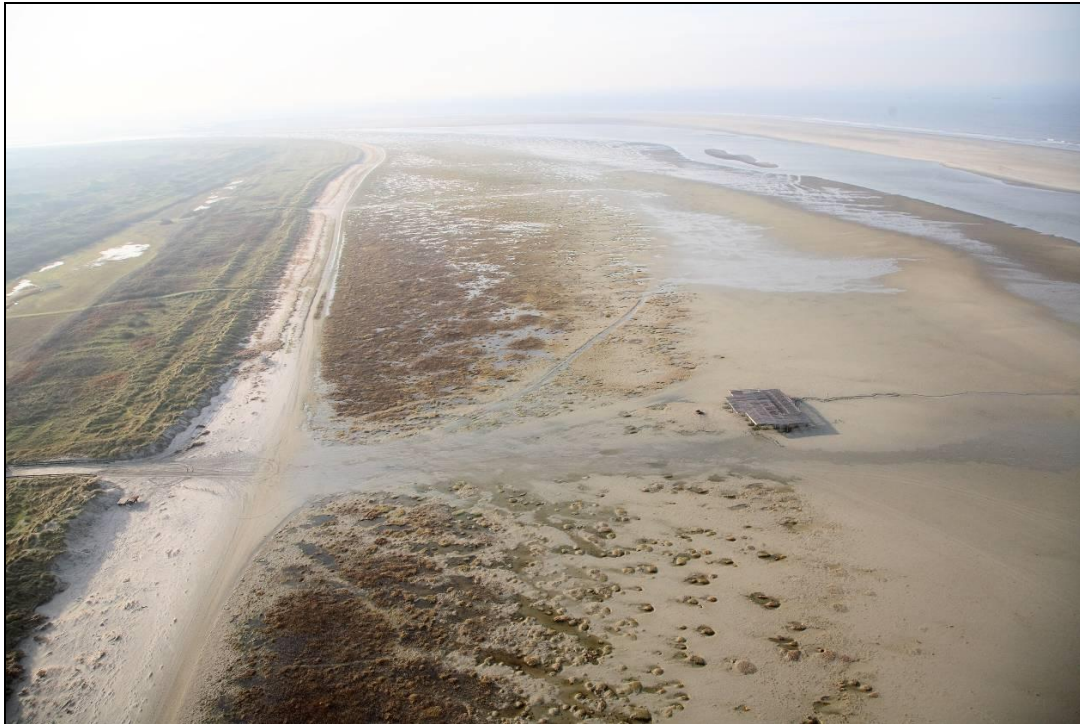
Foto: RWS, J. van Hout Luchtfotografie. Fotonummer 16. Onderbreking van de begroeiing op het strand als gevolg van intensieve berijding/betreding bij de Merlijn.

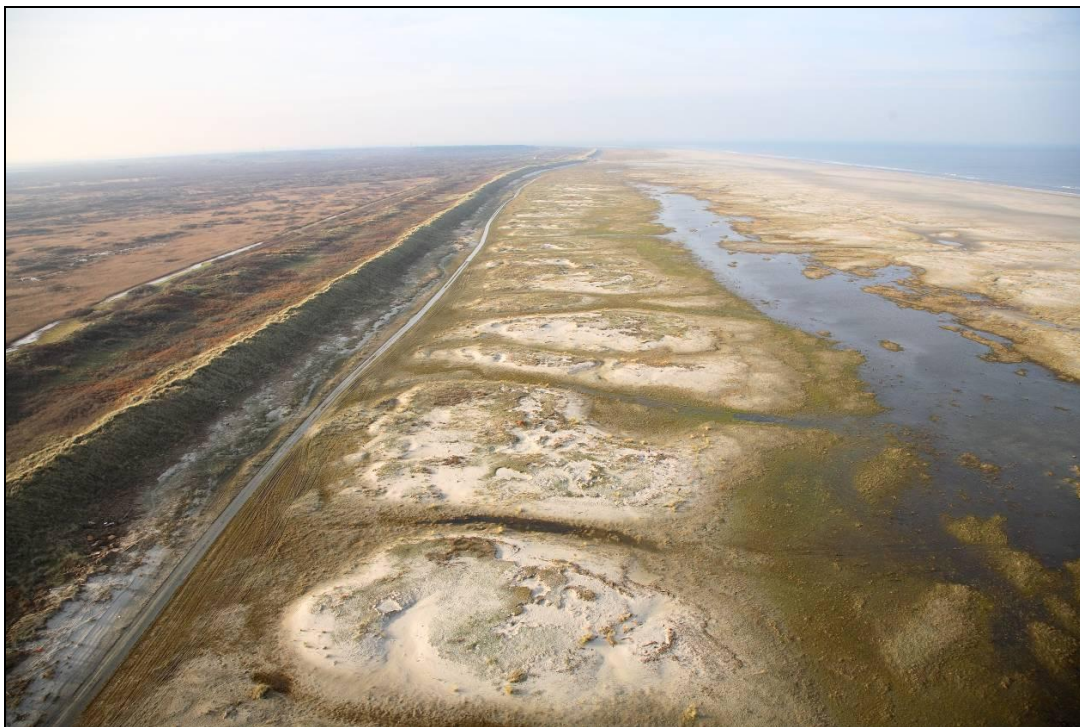
Foto: RWS, J. van Hout Luchtfotografie. Fotonummer 30. Omvangrijke strandduincomplexen zijn hier en daar aangetast door overspoeling, maar overwegend intact. Spoorvorming tussen de complexen en de zeereep door berijding.

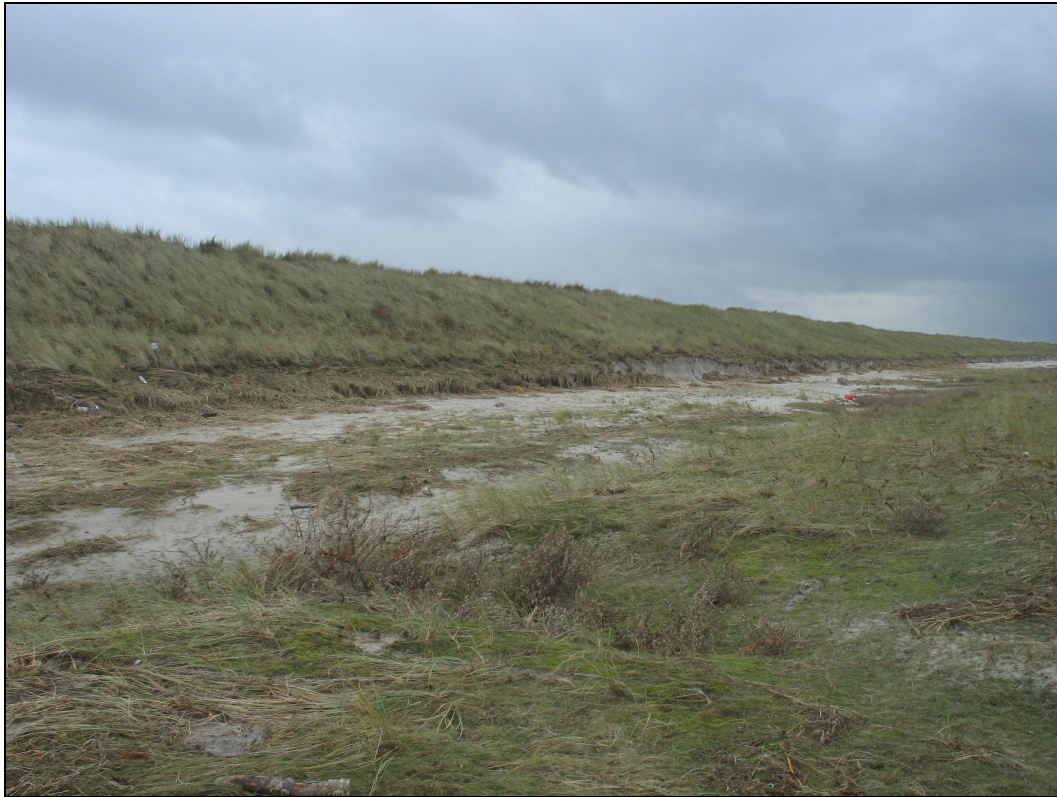
Beperkte schade aan de zeereep ter hoogte van km8.

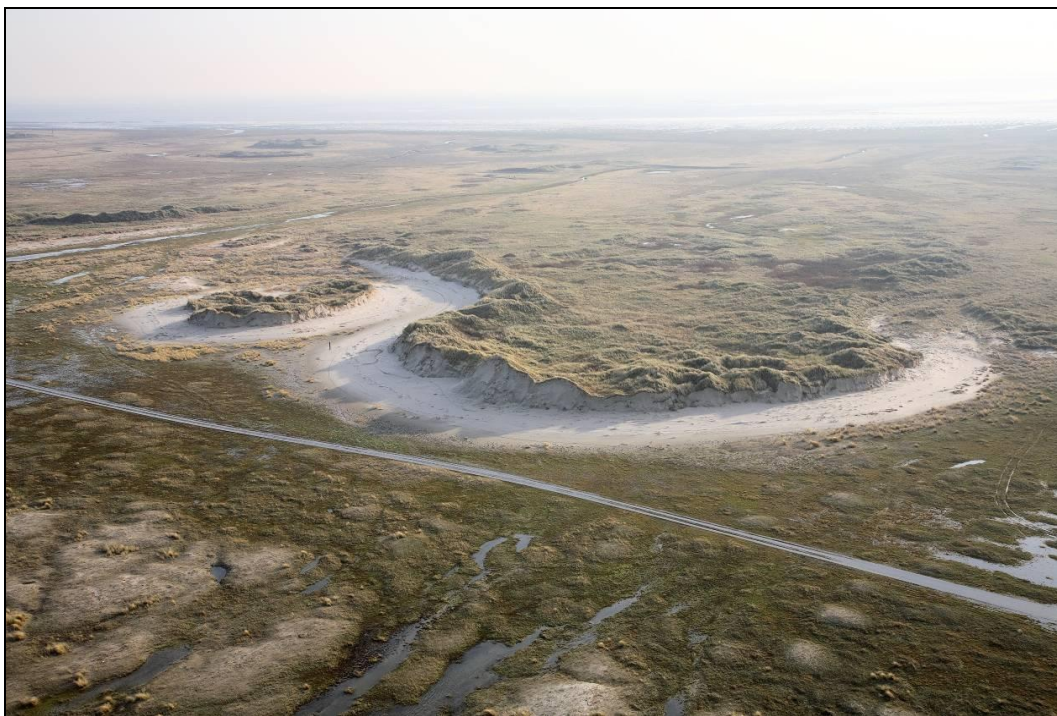
Foto: RWS, J. van Hout Luchtfotografie. Fotonummer 57. Klifvorming, washovers en sporen tussen km 10 en 11.

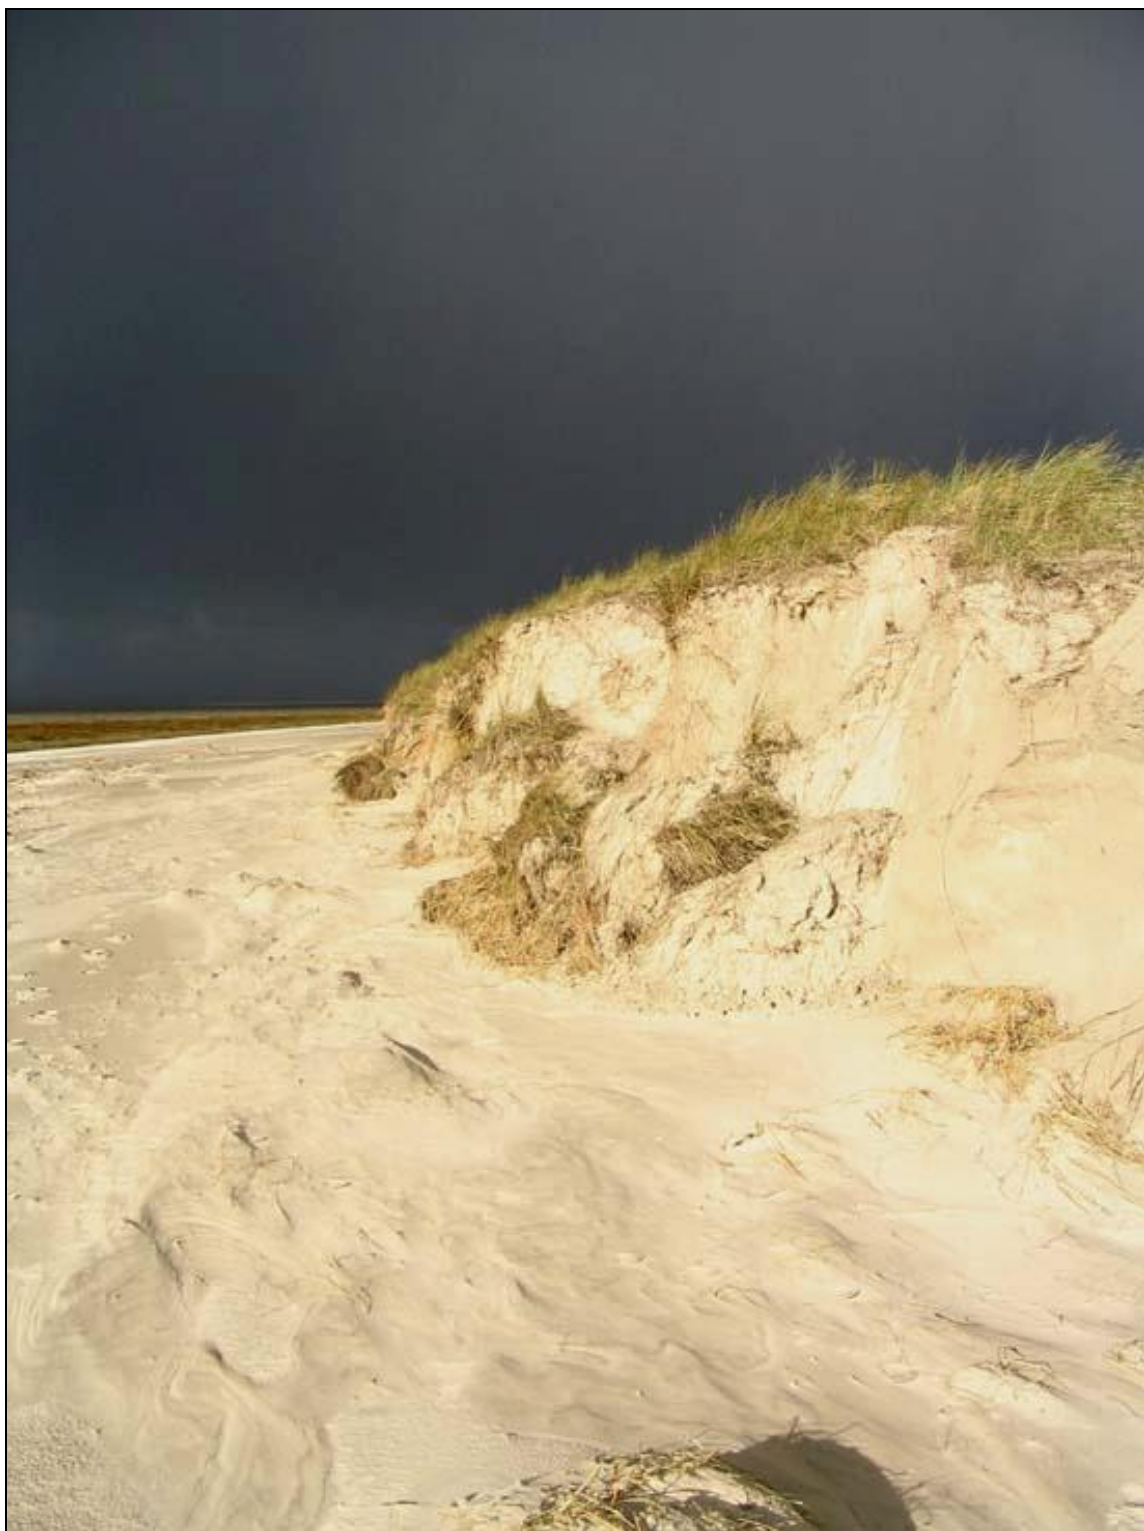
Foto: Theo de Vries, gemeente Schiermonnikoog. Afslag op het Westerstrand, Schiermonnikoog.
